Kunde:  
Gerstel KG [2025]  
Standort:  
Hamburg  
Sektor  
Wohnanlage  
Anwendungszone:  
Unterirdische Kellerwände und -decken  
Installateur  
HK BAUFIT GmbH, Hamburg  
Verfahren:  
Hochdruck-Injektion, AquaBlocX Gel

● **Aufgabenstellung: Chronische Leckage im freistehenden Tiefgaragenbereich eines Wohnkomplexes**

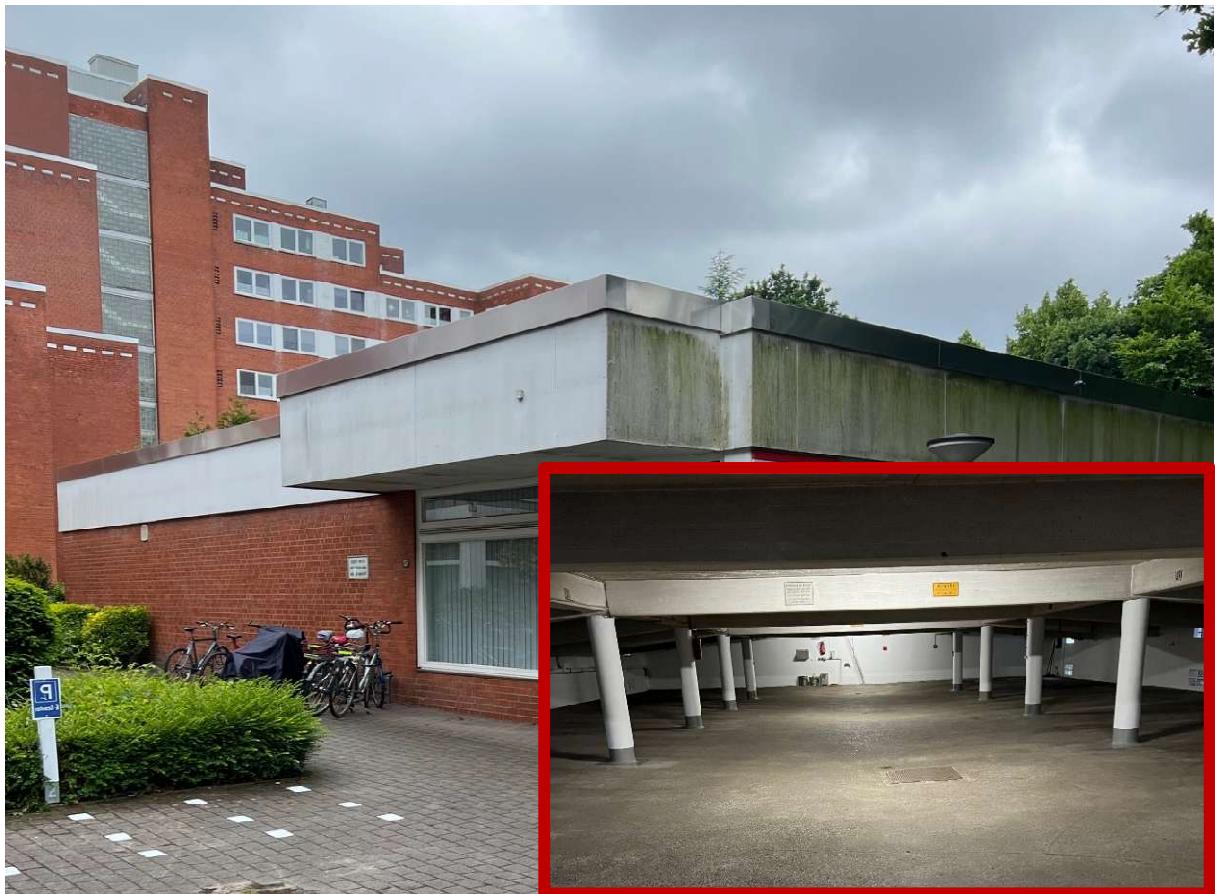
Die Wohnanlage befindet sich im beliebten Stadtteil Farmsen-Berne. Im Laufe der Zeit entwickelte sich **ein kontinuierliches Wassereindringen** in den unterirdischen Parkflächen aufgrund von:

- **Ermüdung der ca. 40 Jahre alten Abdichtungen und Isolierungen,**
- Durch Setzungen verursachte **Mikrorisse in der Kellerdeckenplatte und -wänden,**
- Verschlechterung früherer Abdichtungsschichten,

- **Stehendem Wasser und Feuchtigkeit** in Kellerzonen,
- Schimmel- und strukturelles Verschlechterungsrisiko,
- Mieterbeschwerden und Reputationsbedenken,
- Begrenzter Zugang für traditionelle Versiegelungsmethoden ohne umfangreiche Abrissarbeiten.

1. **Identifikation und Kartierung** aktiver Leckpunkte und Mikro-Risszonen,
2. Bohren von Einspritzöffnungen in ausgewählten Bereichen entlang der Kellerwände und der Bodendecke,
3. **Hochdruckinjektion** von AquaBlocX Gel zur tiefen Hohlraumsättigung,
4. Kontinuierliche Überwachung des **Gelflusses und des Gegendrucks**,
5. Nach der Injektion Überprüfung der Wasserdichtigkeit.

- **Dauerhafte Eliminierung aktiver Lecks**,
- Trockene, saubere Kellerbedingungen wiederhergestellt,
- Schutz der Struktur vor weiteren Feuchtigkeitsschäden,
- Verbesserte Mieterzufriedenheit und Immobilienwert,
- Kein umfangreicher Abriss oder Wiederaufbau erforderlich.
